Gebäudecheck Kurzbericht

Objekt:
Rückbau Clubhaus FC Gams
Sportplatzstrasse 6
9473 Gams

Balzers, 14. November 2022

Bauschadstoffuntersuchung / Gebäudecheck vor Totalrückbau.

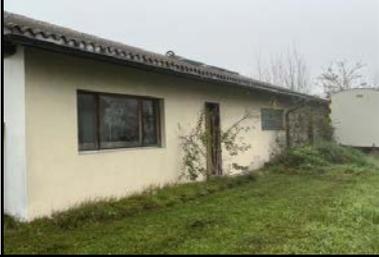
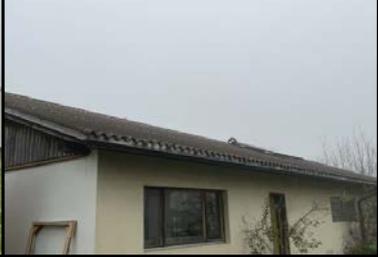
Probe Nr.	Massnahmen	Werkstoff	Materialtyp
1	Keine Massnahmen, der Befund aus der Analytik ist negativ.	Wandputz	-

Ausmass	m ²	asbestfrei	Rückbauer
Standort	Fassadenverputz hinten

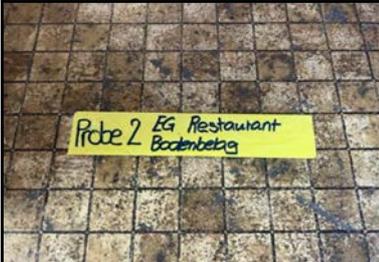
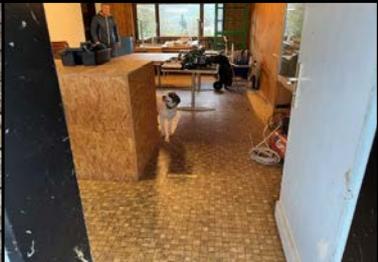
Probe Nr.	Massnahmen	Werkstoff	Materialtyp
2	Keine Massnahmen, der Befund aus der Analytik ist negativ.	PVC-Belag	-

Ausmass	m ²	asbestfrei	Rückbauer
Standort	EG, Rest. Wandfliesen

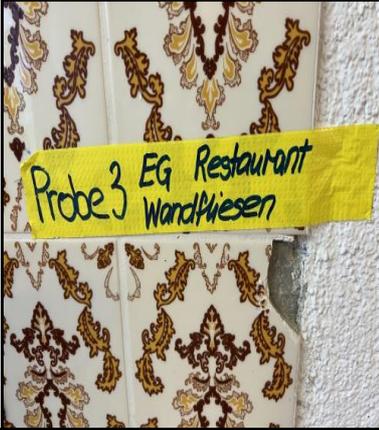
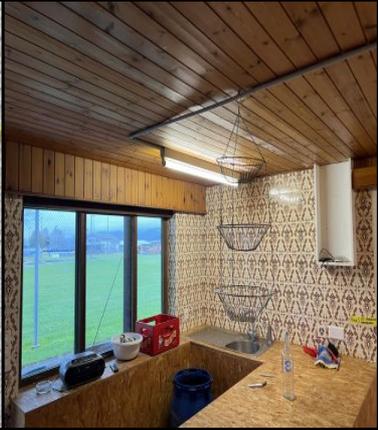
Probe Nr.	Massnahmen	Werkstoff	Materialtyp
3	Die asbesthaltigen Materialien müssen unter Einhaltung der Vorgaben aus der EKAS - Richtlinie 6503 Kap. 7 vor Eingriffen fachgerecht entfernt und gesetzeskonform entsorgt werden. Grob und gereinigtes Material Deponie Typ B. Staubabfälle (Schleifstaub) mit VeVA Schein Nr. 17 06 05 Deponie Typ E. (Reaktordeponie)	Fliesenkleber	Schwach / Festgebunden

Ausmass	4.6 m ²	Dringlichkeitsstufe 3	Schadstoffsanierer
Standort	EG, Rest. Wandfliesen

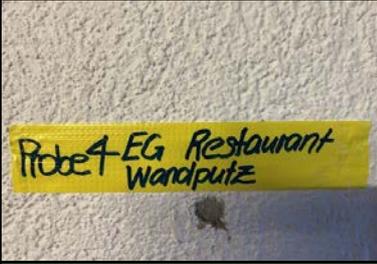
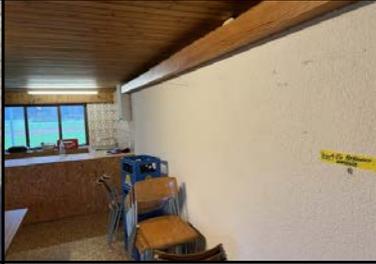
Probe Nr.	Massnahmen	Werkstoff	Materialtyp
4	Keine Massnahmen, der Befund aus der Analytik ist negativ.	Wandputz

Ausmass	m ²	asbestfrei	Rückbauer
Standort	EG, Rest. Wandputz

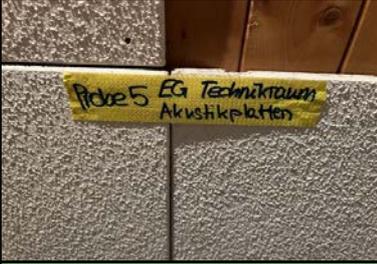
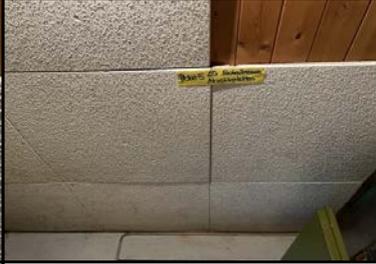
Probe Nr.	Massnahmen	Werkstoff	Materialtyp
5	Keine Massnahmen, der Befund aus der Analytik ist negativ.	Deckenplatten

Ausmass	m ²	asbestfrei	Rückbauer
Standort	EG, Technikraum Decke

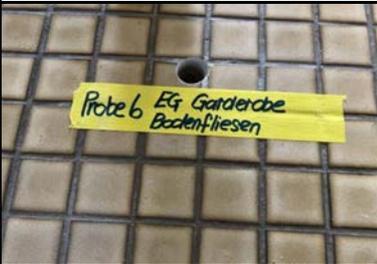
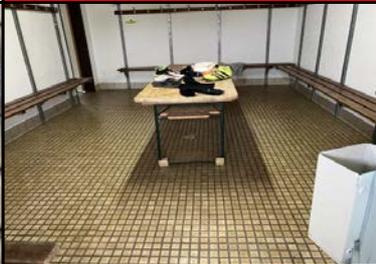
Probe Nr.	Massnahmen	Werkstoff	Materialtyp
6	Die asbesthaltigen Materialien müssen unter Einhaltung der Vorgaben aus der EKAS - Richtlinie 6503 Kap. 7 vor Eingriffen fachgerecht entfernt und gesetzeskonform entsorgt werden. Grob und gereinigtes Material Deponie Typ B. Staubabfälle (Schleifstaub) mit VeVA Schein Nr. 17 06 05 Deponie Typ E. (Reaktordeponie)	Fliesenkleber

Schwach / Festgebunden

Ausmass	44 m ²	Dringlichkeitsstufe 3	Schadstoffsanierer
Standort	EG, Garderoben Herren und Damen Bodenfliesen

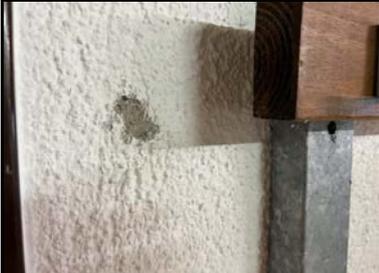
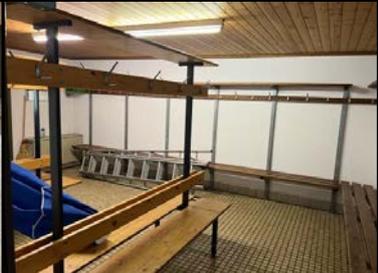
Probe Nr.	Massnahmen	Werkstoff	Materialtyp
7	Keine Massnahmen, der Befund aus der Analytik ist negativ.	Wandputz	-

Ausmass	m ²	asbestfrei	Rückbauer
Standort	EG, Garderobe Wandputz		
Probe Nr.	Massnahmen	Werkstoff	Materialtyp
8	Keine Massnahmen, der Befund aus der Analytik ist negativ.	Sockelkleber	-

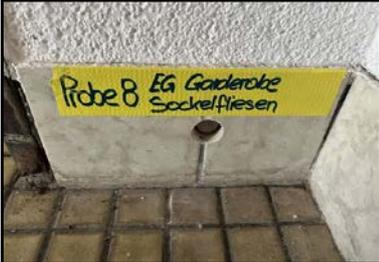
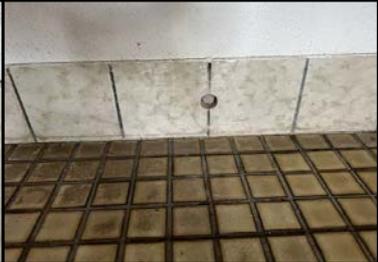
Ausmass	m ¹	asbestfrei	Rückbauer
Standort	EG, Garderobe Sockelfliesen

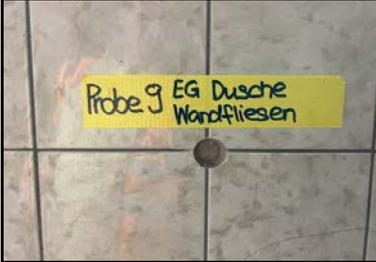
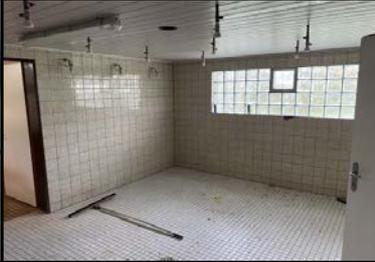
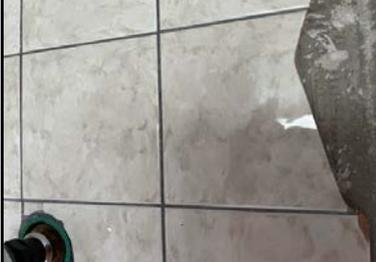
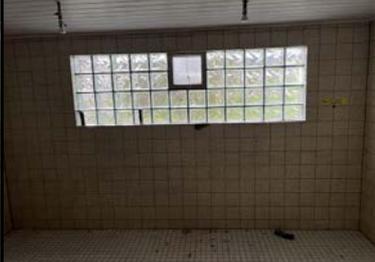
Probe Nr.	Massnahmen	Werkstoff	Materialtyp
9	Keine Massnahmen, der Befund aus der Analytik ist negativ.	Fliesenkleber

Ausmass	m ²	asbestfrei	Rückbauer
Standort	EG, Dusche Wandfliesen		
Probe Nr.	Massnahmen	Werkstoff	Materialtyp
10	Die asbesthaltigen Materialien müssen unter Einhaltung der Vorgaben aus der EKAS - Richtlinie 6503 Kap. 7 vor Eingriffen fachgerecht entfernt und gesetzeskonform entsorgt werden. Grob und gereinigtes Material Deponie Typ B. Staubabfälle (Schleifstaub) mit VeVA Schein Nr. 17 06 05 Deponie Typ E. (Reaktordeponie)	Fliesenkleber	Schwach / Festgebunden

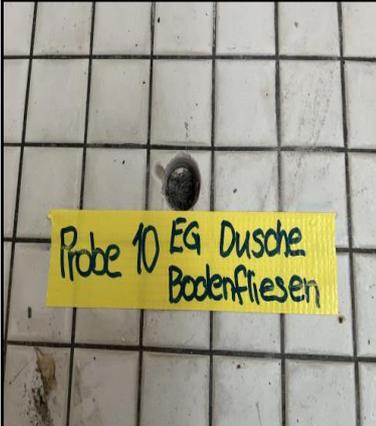
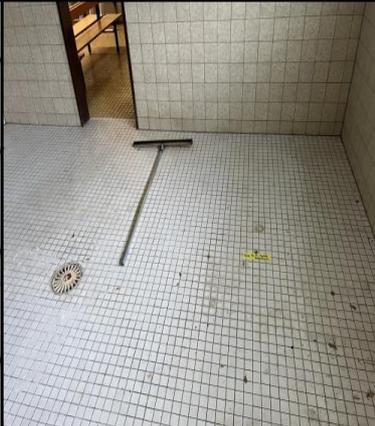
Ausmass	17 m ²	Dringlichkeitsstufe 3	Schadstoffsanierer
Standort	EG, Dusche Bodenfliesen

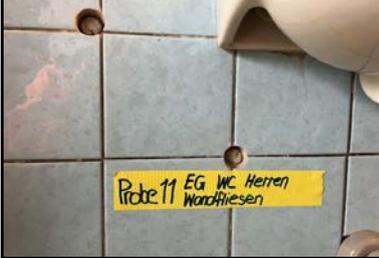
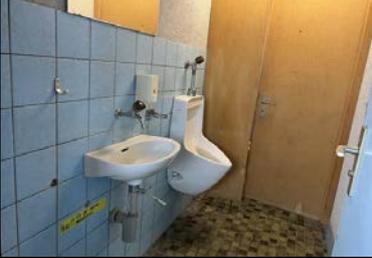
Probe Nr.	Massnahmen	Werkstoff	Materialtyp
11	Die asbesthaltigen Materialien müssen unter Einhaltung der Vorgaben aus der EKAS - Richtlinie 6503 Kap. 7 vor Eingriffen fachgerecht entfernt und gesetzeskonform entsorgt werden. Grob und gereinigtes Material Deponie Typ B. Staubabfälle (Schleifstaub) mit VeVA Schein Nr. 17 06 05 Deponie Typ E. (Reaktordeponie)	Fliesenkleber

Schwach / Festgebunden

Ausmass	4.8 m ²	Dringlichkeitsstufe 3	Schadstoffsanierer
Standort	EG, WC Herren Wandfliesen		
12	Keine Massnahmen, der Befund aus der Analytik ist negativ.	Fliesenkleber

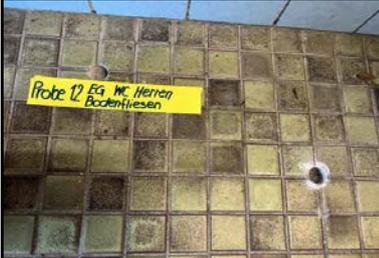
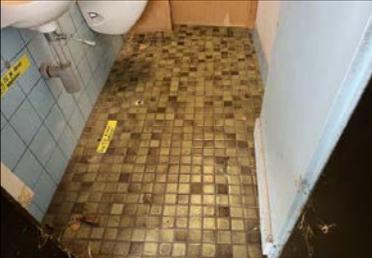
Ausmass	m ²	asbestfrei	Rückbauer
Standort	EG, WC Herren Bodenfliesen		
13	Keine Massnahmen, der Befund aus der Analytik ist negativ.	Fliesenkleber

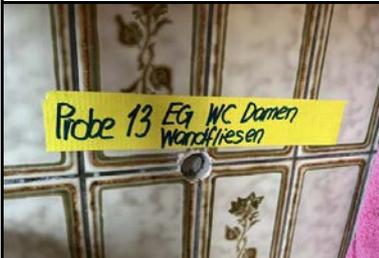
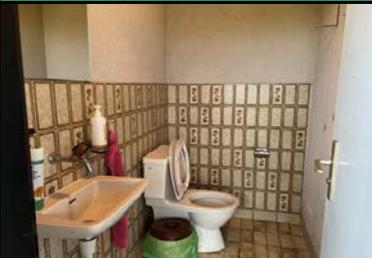
Ausmass	m ²	asbestfrei	Rückbauer
Standort	EG, WC Damen Wandfliesen

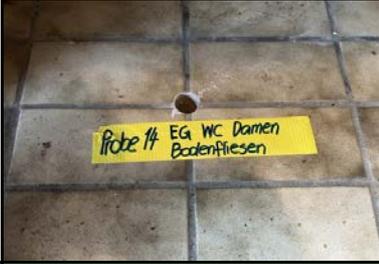
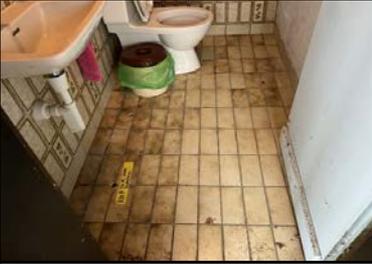
Probe Nr.	Massnahmen	Werkstoff	Materialtyp
14	Keine Massnahmen, der Befund aus der Analytik ist negativ.	Fliesenkleber

Ausmass	m ²	asbestfrei	Rückbauer
Standort	EG, WC Damen Bodenfliesen

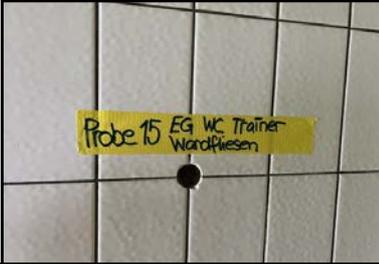
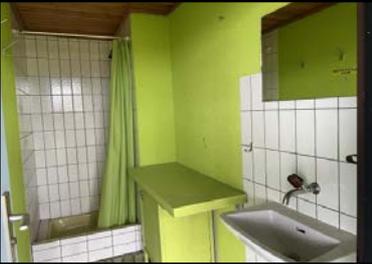
Probe Nr.	Massnahmen	Werkstoff	Materialtyp
15	Keine Massnahmen, der Befund aus der Analytik ist negativ.	Fliesenkleber

Ausmass	m ²	asbestfrei	Rückbauer
Standort	EG, WC Trainer Wandfliesen

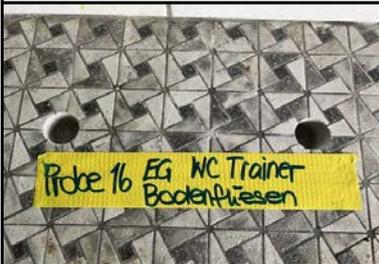
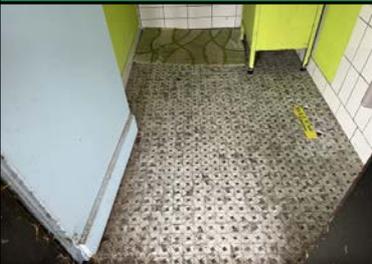
Probe Nr.	Massnahmen	Werkstoff	Materialtyp
16	Keine Massnahmen, der Befund aus der Analytik ist negativ.	Fliesenkleber

Ausmass	m ²	asbestfrei	Rückbauer
Standort	EG, WC Trainer Bodenfliesen

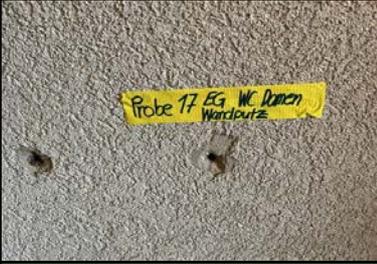
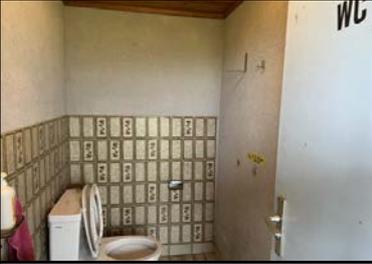
Probe Nr.	Massnahmen	Werkstoff	Materialtyp
17	Keine Massnahmen, der Befund aus der Analytik ist negativ.	Wandputz

Ausmass	m ²	asbestfrei	Rückbauer
Standort	EG, WC Damen Wandverputz

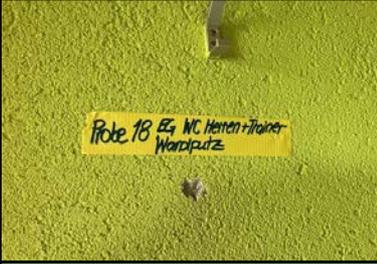
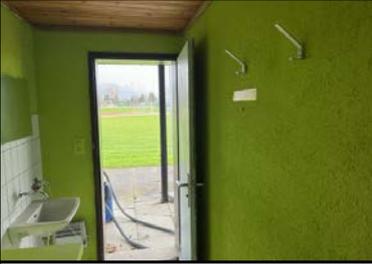
Probe Nr.	Massnahmen	Werkstoff	Materialtyp
18	Keine Massnahmen, der Befund aus der Analytik ist negativ.	Wandputz

Ausmass	m ²	asbestfrei	Rückbauer
Standort	EG, WC Herren und Trainer Wandputz MP

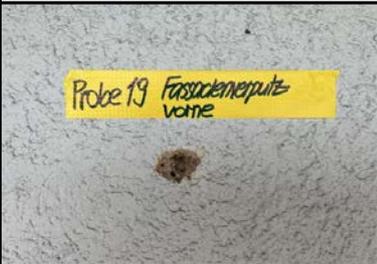
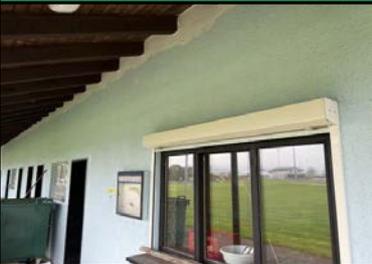
Probe Nr.	Massnahmen	Werkstoff	Materialtyp
19	Keine Massnahmen, der Befund aus der Analytik ist negativ.	Wandputz

Ausmass	m ²	asbestfrei	Rückbauer
Standort	Fassadenverputz vorne

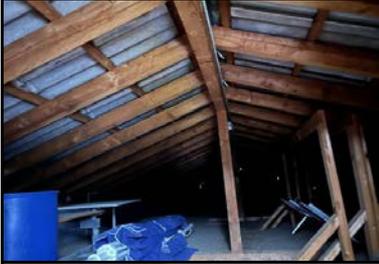
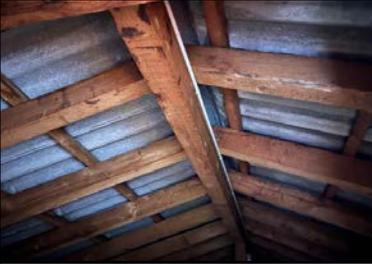
SB Nr.	Massnahmen	Werkstoff	Materialtyp
1	Erfolgt der Rückbau zerstörungsfrei (vermeiden von Bruch, keine Verwendung von Schleif und Fräsgeräten), so sind Schutzmassnahmen gemäss SUVA-Factsheet 33031 zu treffen. Entsorgung: Deponie Typ B, VeVA-Nummer: 17 06 98	Faserzement

Festgebunden

Ausmass	m ²	Dringlichkeitsstufe 3	Rückbauer
Standort	Dacheindeckung

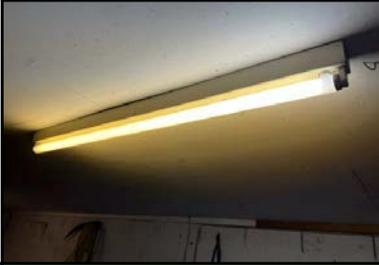
SB Nr.	Massnahmen	Werkstoff	Materialtyp
2	Entsorgung in den Elektroschrott, Vorschaltgerät (VSG) gemäss Liste überprüfen. www.chemsuiss.ch/files/97/DE-PCB-Hilfsmittel/80/Verzeichnis.pdf	Vorschaltgerät

Geschlossene Anwendung
Ausmass	Stk.	Dringlichkeitsstufe 3	Elektriker
Standort	Technikraum		
SB Nr.	Massnahmen	Werkstoff	Materialtyp
3	Keine Massnahmen, die Fensterfugen sind asbestfrei.	Fensterkitt

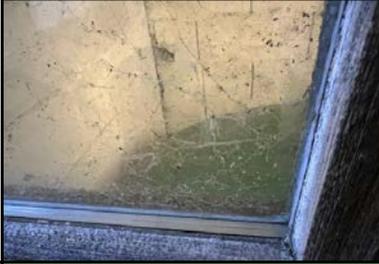
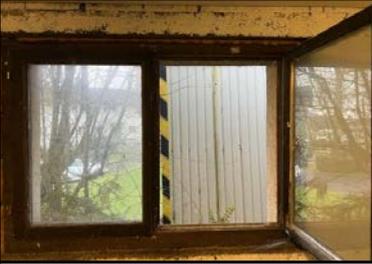
Ausmass	Stk.	asbestfrei	Rückbauer
Standort	Alle Holzrahmenfenster

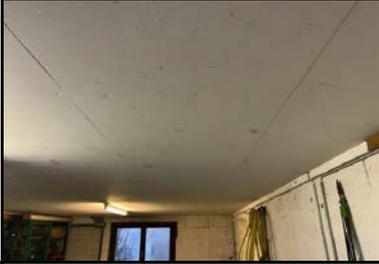
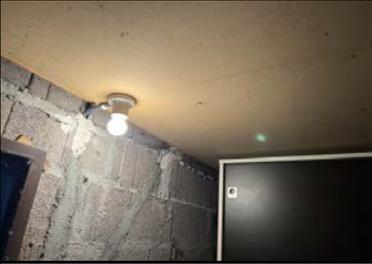
SB Nr.	Massnahmen	Werkstoff	Materialtyp
4	Keine Massnahmen, die Deckenplatten sind aus Holzfasern.	Holzfasерplatten

Ausmass	m ²	asbestfrei	Rückbauer
Standort	EG, Garage Deckenplatten

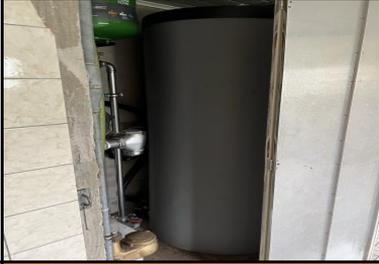
SB Nr.	Massnahmen	Werkstoff	Materialtyp
5	Verdacht auf asbesthaltige einbauteile durch Schadstoffsanierer überprüfen lassen.	Bänder Dichtungen

Schwachgebunden
Ausmass	1 Stk.	Verdachtsmomente	Schadstoffsanierer
Standort	EG, Dusche

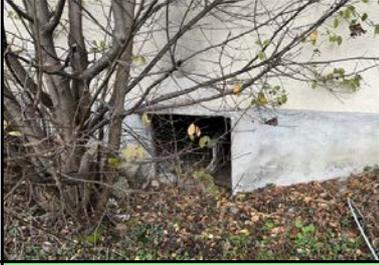
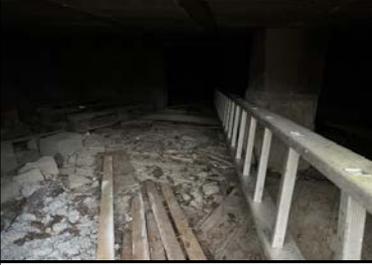
SB Nr.	Massnahmen	Werkstoff	Materialtyp
6	Keine Massnahmen, es wurden keine verdächtigen Materialien ausgemacht.	Naturboden

Ausmass	m ²	asbestfrei	Rückbauer
Standort	Kriechkeller

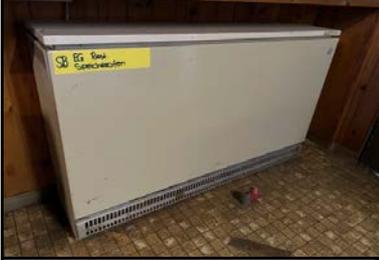
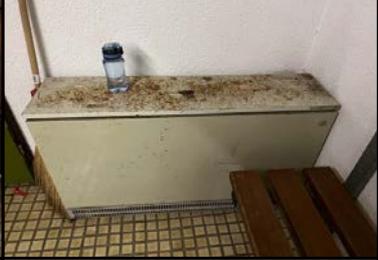
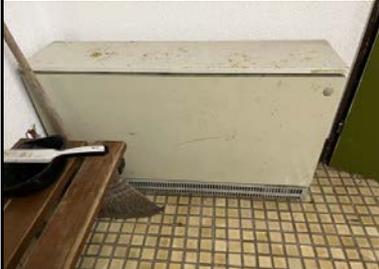
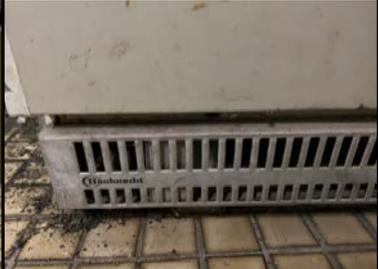
SB Nr.	Massnahmen	Werkstoff	Materialtyp
7		Leichtbauplatten	Schwach / Festgebunden

Ausmass	3	Dringlichkeitsstufe 3	Schadstoffsanierer
Standort	EG, Restaurant und Garderoben
