Sanierung Kiesfang Chessi

Gasenzenbach
km 2.370 bis km 2.630

Technischer Bericht / Kostenvoranschlag

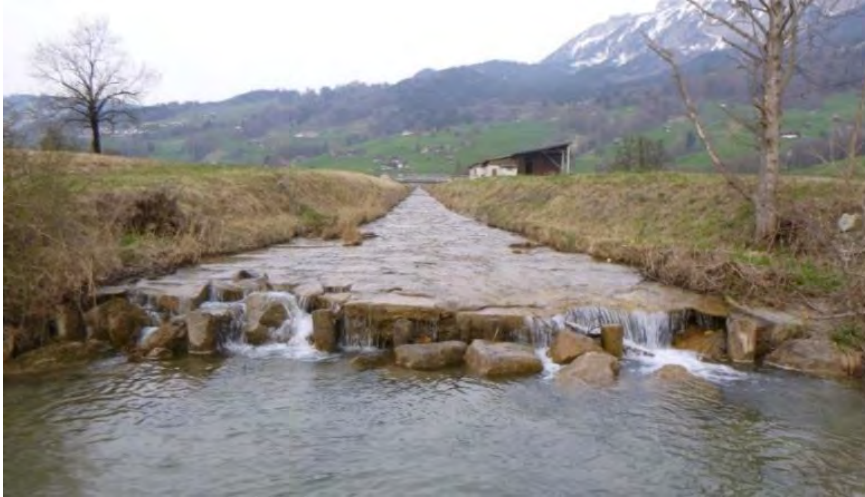
Abbildung 3: Einlaufbauwerk Kiesfang Chessi

Das Einlaufbauwerk in den Kiesfang ist in einem alarmierenden baulichen Zustand und kann seine Funktion nicht mehr erfüllen. Zahlreiche Holzpfähle, welche die gepflasterte Schussrinne abschliessen, fehlen. Ebenfalls fehlen im Bereich des Überfalls Steine in der Sohle der Schussrinne. Teilweise liegen diese im Kolk des Einlaufbauwerks. Bei einem Hochwasser ist mit weiteren Schäden zu rechnen, was zu einem Versagen des Bauwerks führen kann.

Der 0.80 m hohe Absturz des rund 8.00 m breiten Einlaufbauwerks wird mit einer vorgelagerten Rampe aus in Beton versetzten Bruchsteinen, welche über eine Niederwasserrinne verfügt, gesichert. Die vorhandenen Holzpfähle welche aktuell das Einlaufbauwerk sichern, werden abgeschnitten. Oberhalb der neuen Rampe werden die in der Bachsohle fehlenden Steine durch passende Steine ersetzen und alles ausgefügt. Die Höhe des Kiesfangeinlaufs wird nicht verändert.

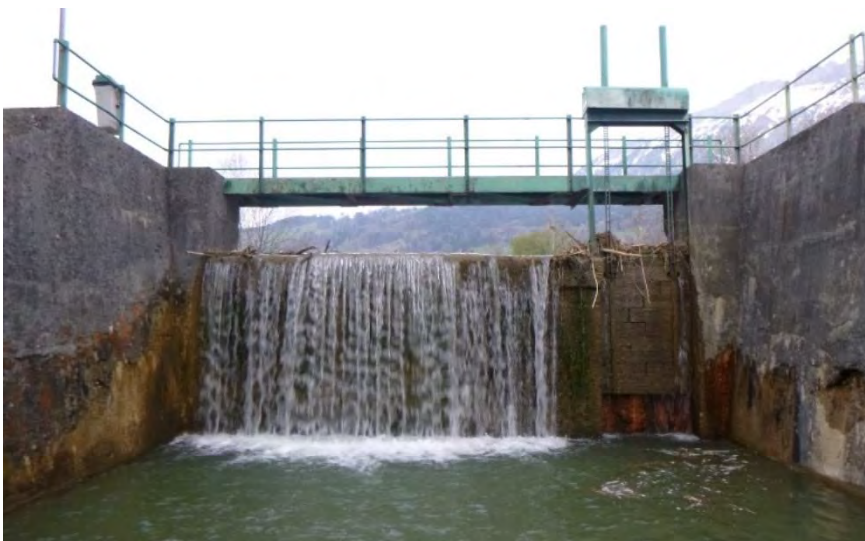
Abbildung 4: Auslaufbauwerk Kiesfang Chessi

Das Auslaufbauwerk des Kiesfangs ist in einem schadhafte baulichen Zustand. Die Verankerungen des Fussgängerstegs im Bauwerk sind teilweise ausgebrochen und die Leitwerke weisen Abplatzungen, Risse und Löcher auf. Auch die Bretter des höhenverstellbaren Schiebers sind teilweise morsch und am Ende ihrer Lebensdauer. Aufgrund des permanenten Wasserstands im Sperrenkolk konnte der Zustand nicht abschliessend beurteilt werden. Eine Unterspülung des Bauwerks sowie der Leitwerke kann, trotz des vermutlich ausbetonierten Kolks, nicht ganz ausgeschlossen werden.

Die Gebrauchstauglichkeit des Bauwerks ist gewährleistet. Bei einem grösseren Hochwasser ist allerdings mit weiteren Schäden zu rechnen.

- Ersatz Fussgängersteg
- Rückbau Schieber und Verschluss Öffnung bis auf eine Höhe von 462.31 m ü. M.
- Aufbetonierung der Bauwerksflügel um rund 0.20 m auf eine Höhe von 464.41 m ü. M.
- Sanierung vorhandener Risse, Abplatzungen und Löchern
- Verfüllung von bestehenden Unterkolkungen
- Versiegelung des Betons bei den Treppenstufen.

Für den Fussgängersteg aus Stahl mit einer Breite von 0.80 m und einer Länge von 7.00 m wird die Krone des aufbetonierten Bauwerks als Widerlager genutzt. Die Unterkante des Fussgängerstegs entspricht so der neuen Flügelhöhe des Auslaufbauwerks. Dadurch wird die Abflusskapazität so weit erhöht, dass ein HQ₃₀ schadlos abgeleitet werden kann. Sollte sich bei der Entwässerung des Bauwerkkolks und des Kiesfangs zeigen, dass weitere Schäden am Auslaufbauwerk vorhanden sind, werden diese ebenfalls saniert.
