Gemeinde Gams

Sanierung Verbauungen Gasenzenbach / Felsbach

**Kiesfang Wireben bis Kiesfang Schneggen
Gasenzenbach km 3.820 bis km 4.205
Felsbach km 0.000 bis km 0.205**

Technischer Bericht / Kostenvoranschlag

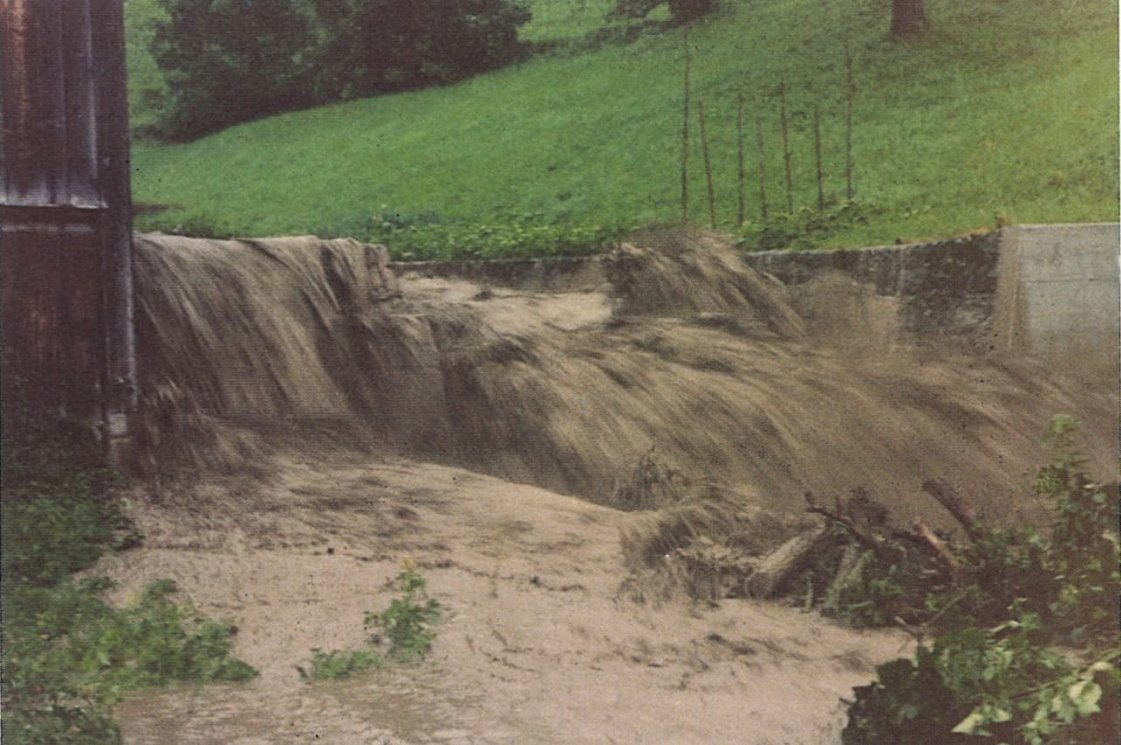
<p>Abbildung 6: Gasenzenbach, Sperre 585, nach Spitze Hochwasser 11.07.1975</p>

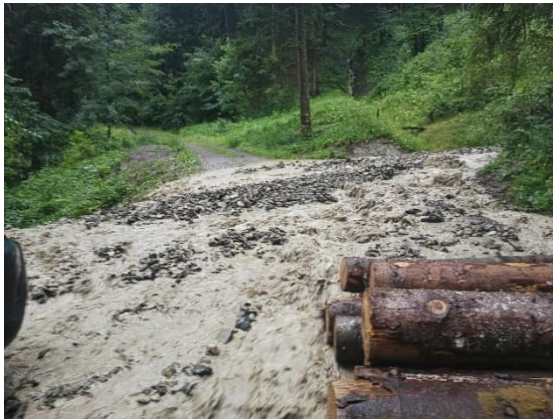
Auflandungen / Überschwemmungen 18. Juli 2022 Läuibach DL km 0.800

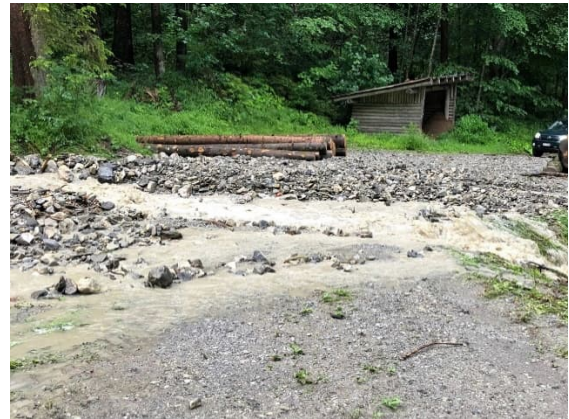
Auflandungen / Überschwemmungen 18. Juli 2022

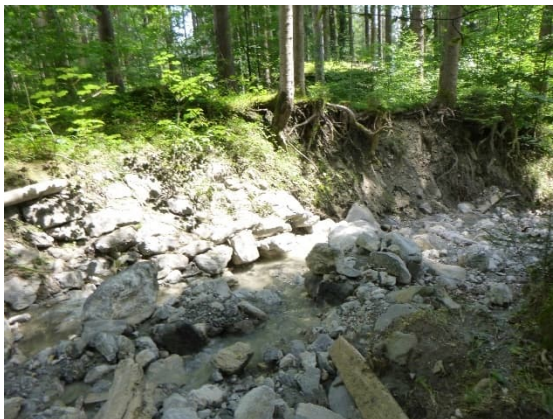
Sohlenerosionen Läuibach

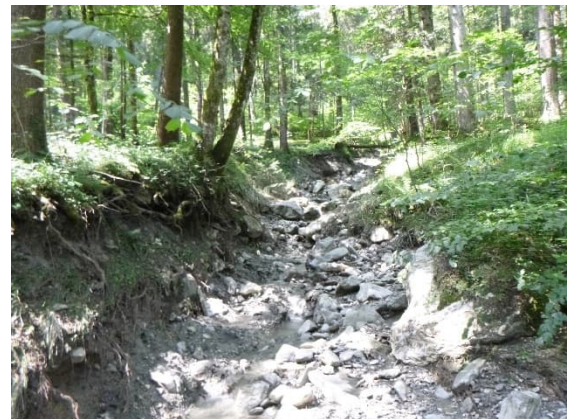
Ufererosion Läuibach

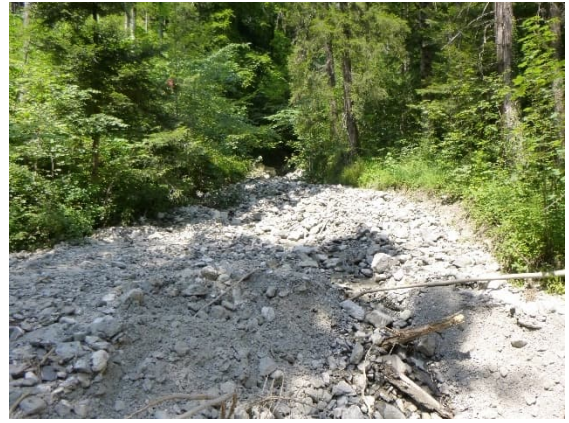
oberhalb Durchlass ca. km 0.800 Lauibach nach
Hochwasser

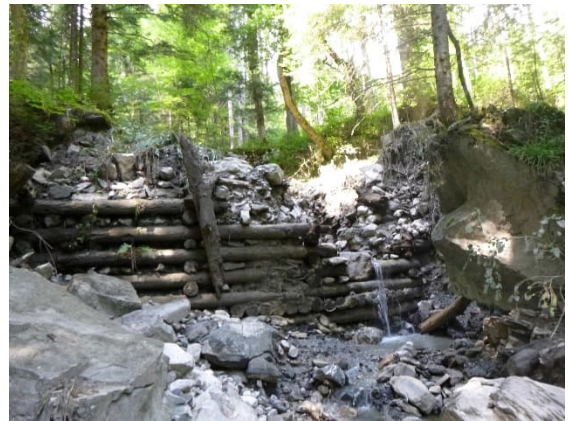
zerstörte Holzsperrre am Läuibach nach Hochwasser

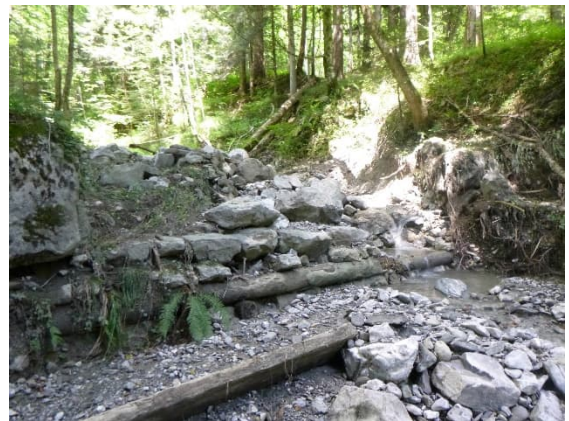
zerstörte Holzsperrre am Läuibach nach Hochwasser

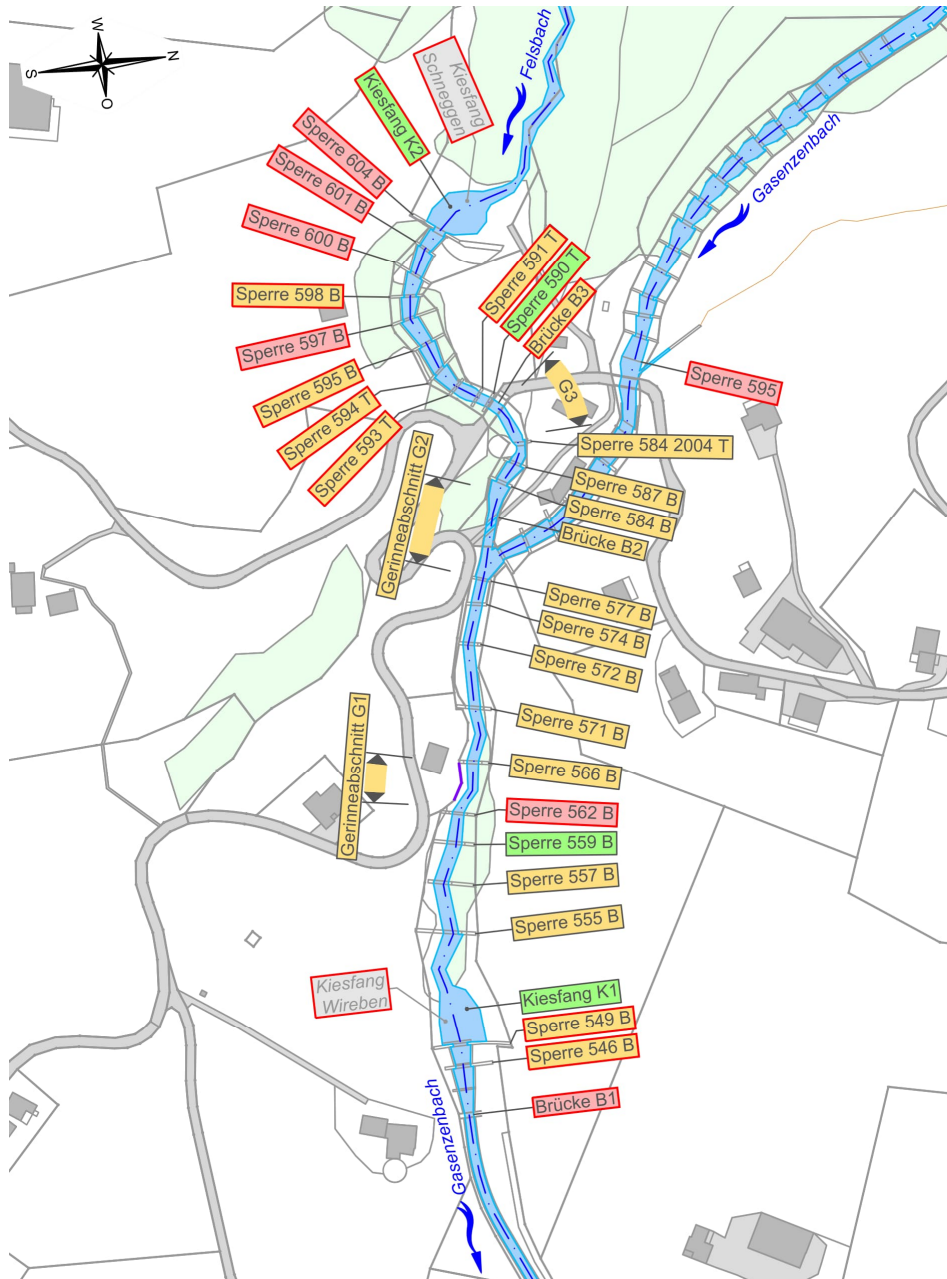
Abbildung 9: Zustandsbeurteilung 2023 / 2024

Ein Teil der Schäden ist oberflächlich und hat keinen Einfluss auf die Funktion und Standfestigkeit der Bauwerke. Allerdings wurden auch Schäden festgestellt welche die Struktur, respektive die Stabilität der Bauwerke beeinträchtigen und daher zeitnah behoben werden sollten. In folgender Abbildung sind die Zustände der Bauwerke erfasst.

Alle Bauwerke mit dem Zustand mässig (gelb) müssen nicht sofort saniert werden. Es muss jedoch die Entwicklung beobachtet werden. Je nach Entwicklung müssen diese Bauwerke in 10 oder 20 Jahren oder noch später saniert werden. Dies soll im Entwicklungskonzept festgehalten werden. In folgenden Bildern ist die Dringlichkeit einiger Schadensbilder zu erkennen.

Alle Bauwerke mit roter Umrandung werden in diesem Projekt saniert. Dies betrifft vor allem den Abschnitt Kiesfang Schneggen bis zur Brücke B3. Zusätzlich werden alle nötigen Arbeiten am Gasenzenbach ausgeführt.

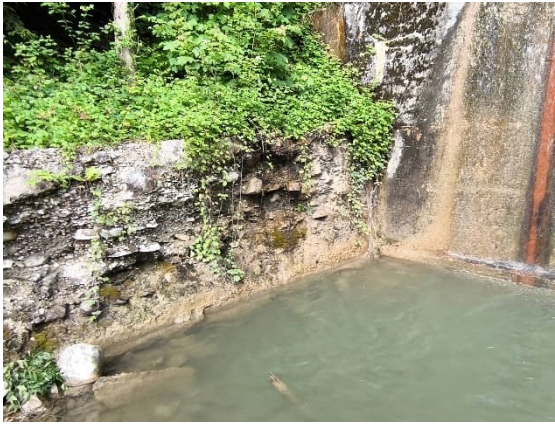
Leitmauer rechts unterhalb Kiesfangsperre 604 Felsbach

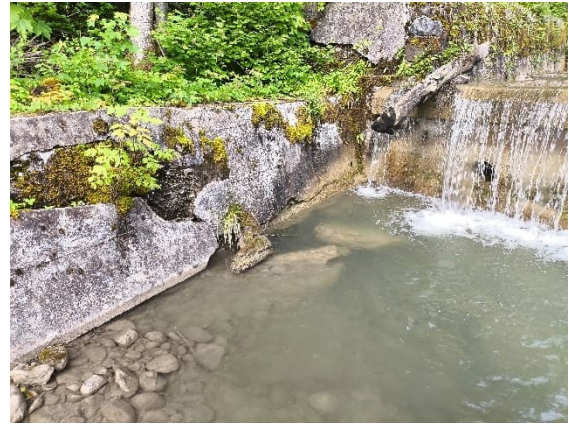
Leitmauer rechts unterhalb Sperre 600 Felsbach

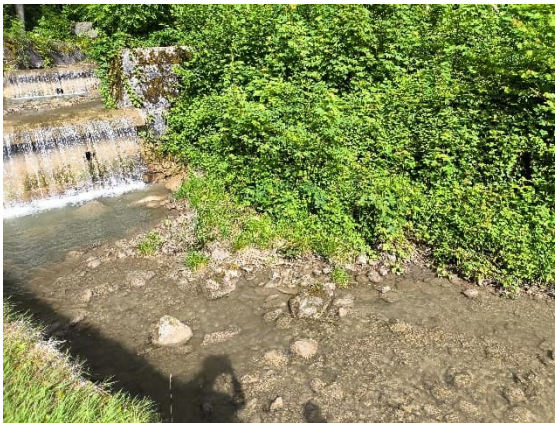
Ablagerungen zwischen Sperre 595 und 597 Felsbach

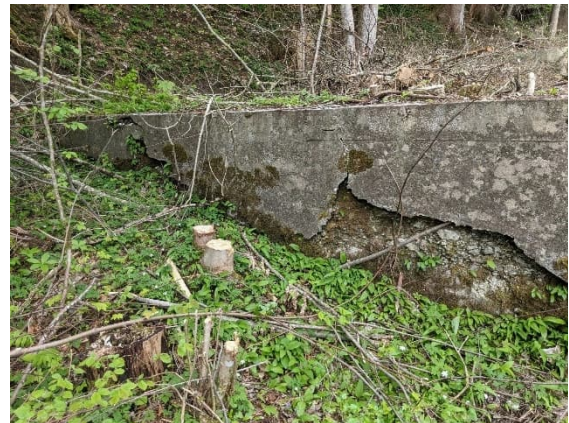
Flügel rechts Sperre 600 Felsbach

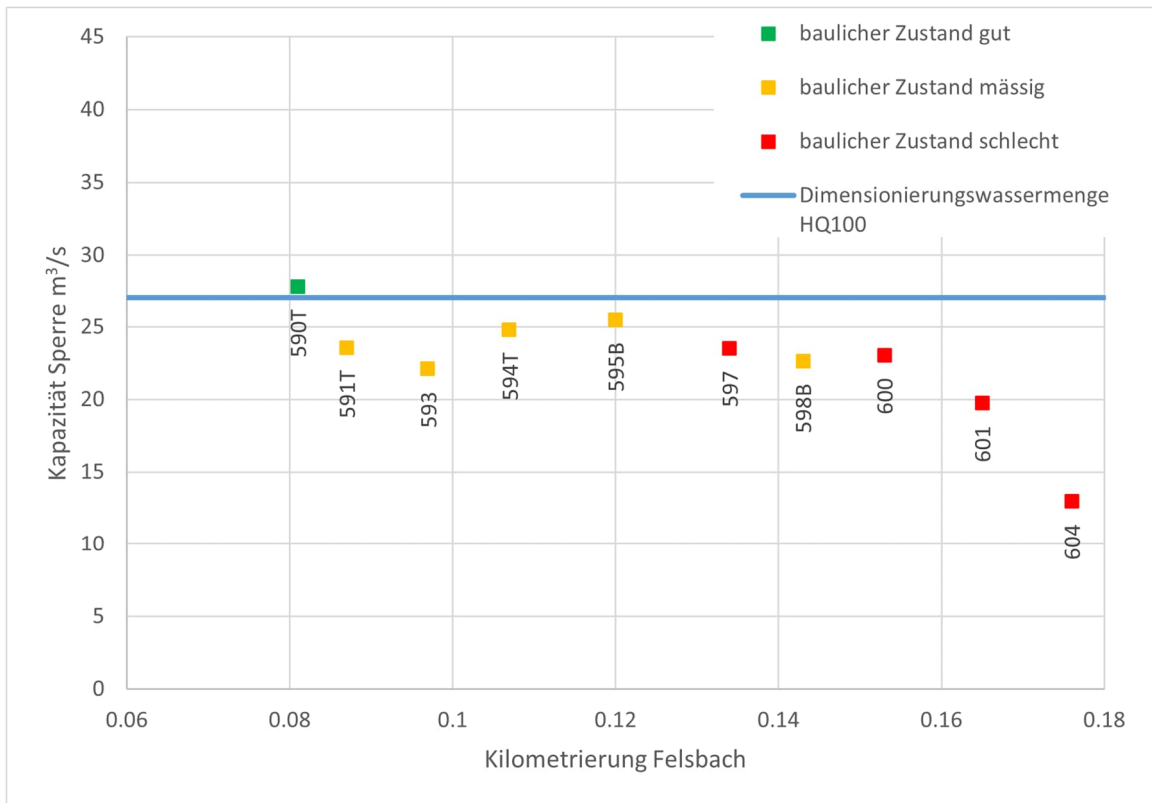
Abbildung 11: Kapazität bestehender Sperren am Felsbach

Die Kapazität der zu sanierenden Sperren und Leitwerke am Felsbach wird, wo erforderlich, erhöht und die Bauwerke so dimensioniert, dass beim Eintreten des Dimensionierungshochwassers keine strukturellen Schäden an den Bauwerken entstehen, die zu einem Versagen der Bauwerke führen könnten.
