Sanierung Kiesfang Chessi (Gams); Projekt Nr. 03.077

Bodenschutzkonzept (Dossier Nr. 317)

2024

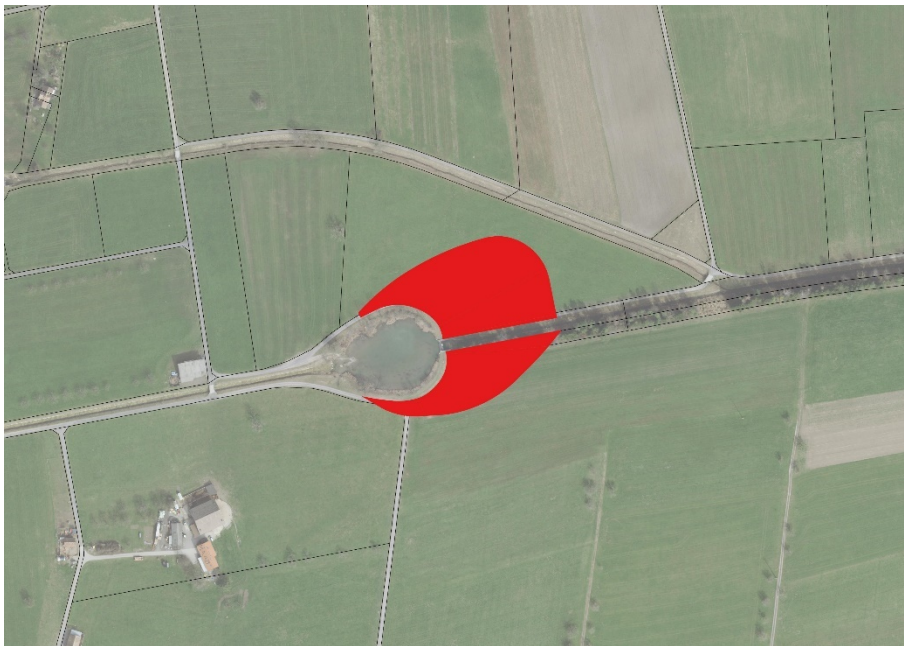
Abbildung 1: Situationsplan. Der Baustellenbereich der erdbaulichen Massnahmen ist in roter Farbe dargestellt. Datenquellen: Projektunterlagen Bänziger Partner AG sowie www.geoport.ch.
